SECRETARIA MUNICIPAL DE EDUCAÇÃO, CULTURA, ESPORTE E LAZER
Departamento de Manutenção de Próprios da Educação - DMPE

ANTIGA SEDE DA PREFEITURA E DA CÂMARA DE GUARULHOS
INVENTÁRIO

MARÇO/2017, 1º revisão junho/2019

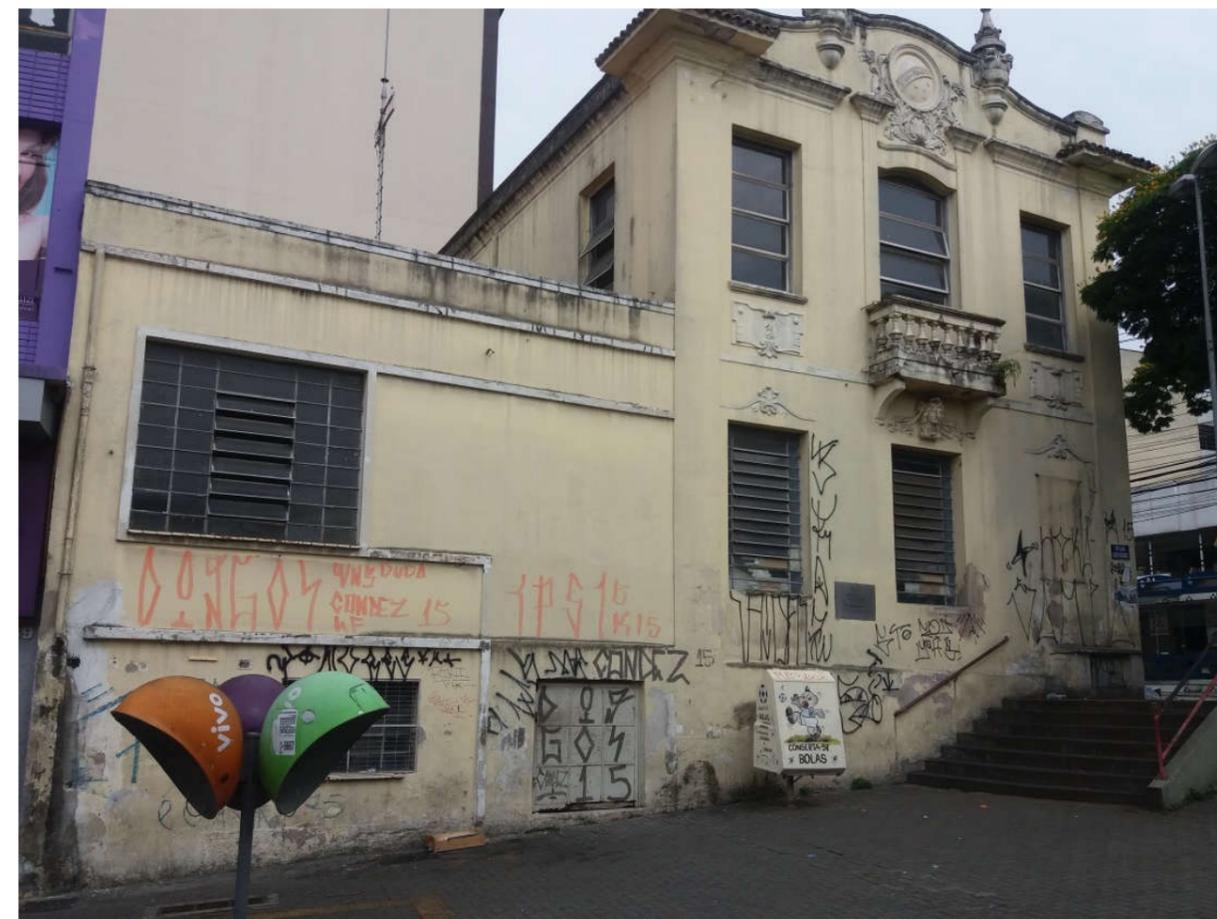
Finalmente, na década de 1980, foram trocados as esquadrias originais, originalmente em madeira, por outras de alumínio e ferro, retirada a escadaria e removida a porta e fechada a envasadura no lado direito da fachada principal, descaracterizando o principal condicionante da arquitetura neoclássica: a simetria, figura 16. Uma das portas originais da fachada principal encontra-se na fachada da rua Sete de Setembro.

Figura 16. Situação atual da fachada da rua Felício Marcondes. Acervo próprio, 2016.

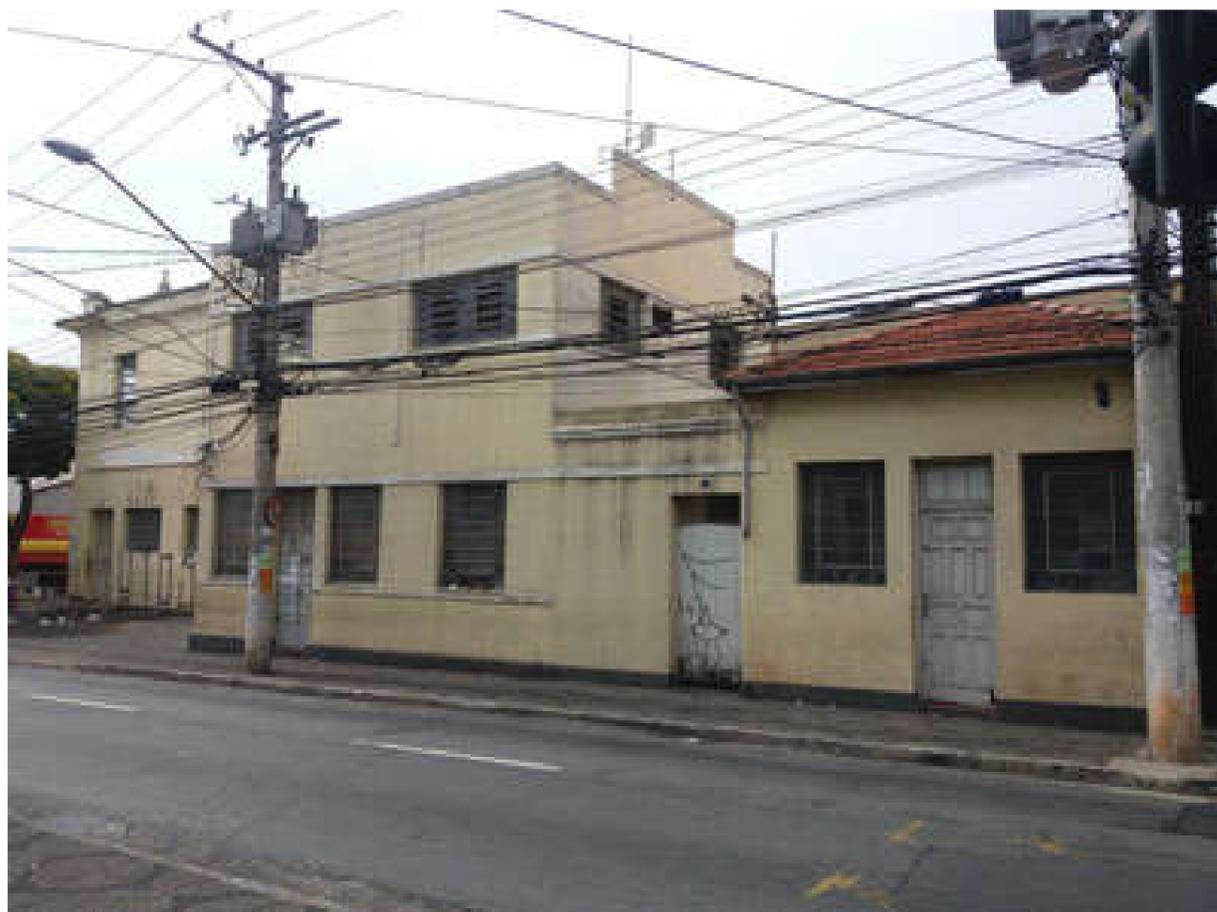
Na Fachada da rua Sete de Setembro foi consolidada a edificação que se anexou ao prédio original, figura 17.

Figura 17. Fachada atual da rua Sete de Setembro. Fonte: acervo próprio.

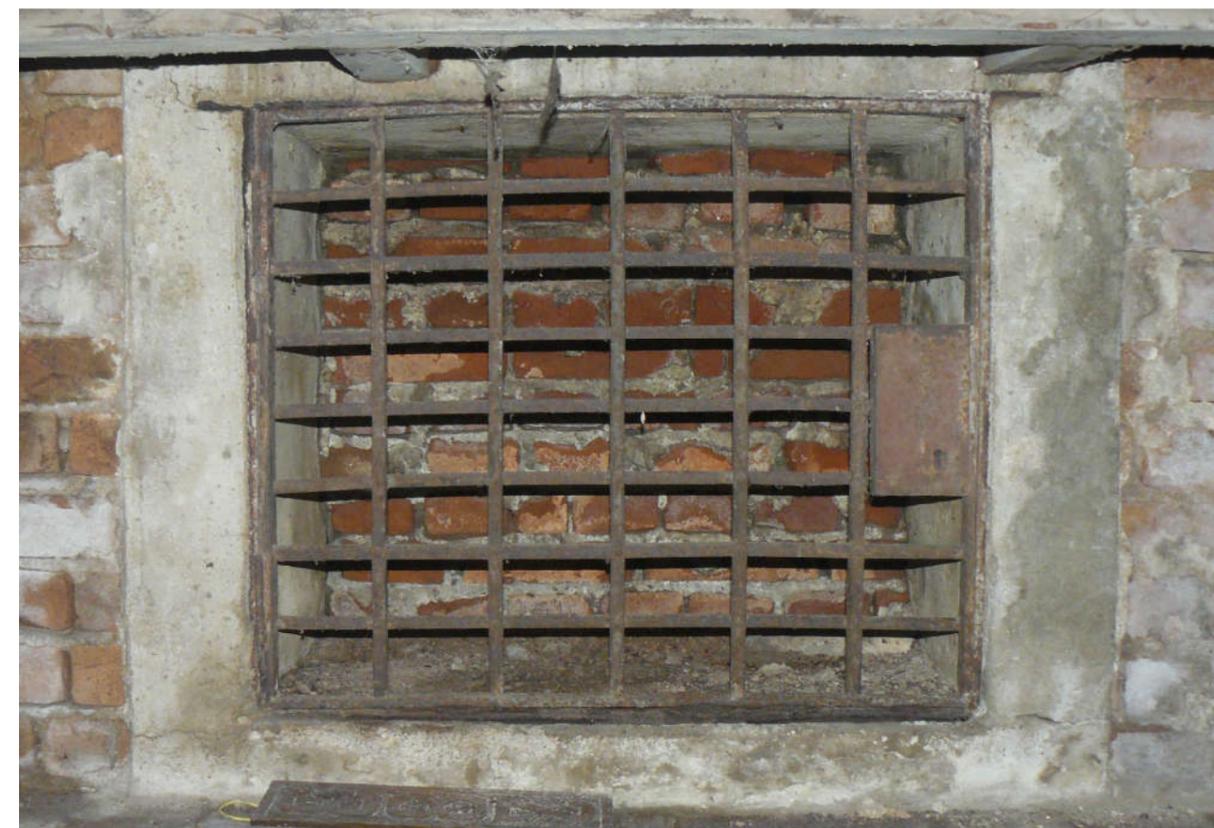
Importante destacar que na década de 1950 foram feitas obras de infraestrutura na rua Sete de Setembro, promovendo a elevação do greide da via, encobrindo uma grade, figura 18, que servia de ventilação para o porão, conhecida como gateira, possível de ser visualizada na figura 15, e internamente, no porão, preenchida com tijolos, figura 18. Há registros que o porão serviu de prisão da delegacia, identificado no mapa da figura 01.

Figura 18. Foto da gateira vista por dentro do porão. Nota-se o fechamento da envasadura por tijolos maciços. Fonte: acervo próprio.

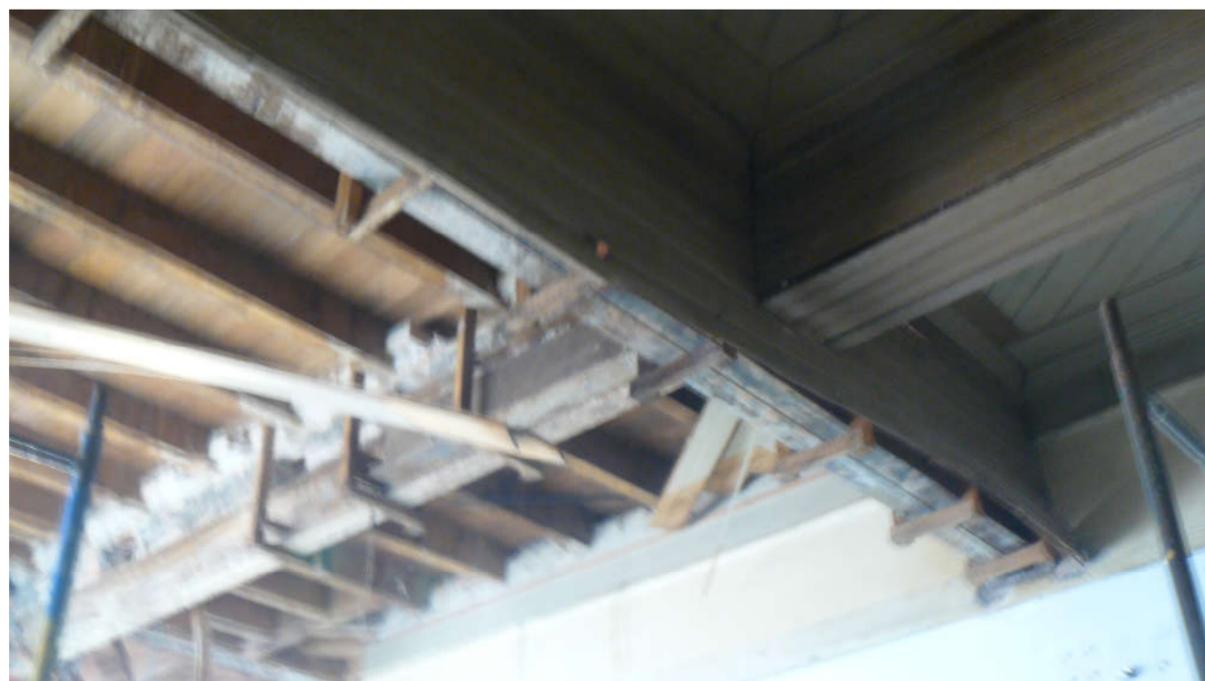
A última alteração arbitrária ocorreu no dia 10 de março de 2017, um dia após ser apresentado e aprovado o projeto de restauro no/pelo Conselho de Patrimônio Histórico, Artístico e Ambiental de Guarulhos. Cerca de 2/3 do forro original, composto de régulas de madeira macho e fêmea, do pavimento térreo, foi arrancado por funcionários da Proguaru, figuras 24 e 25, a mando, segundo eles, do Deputado Estadual Jorge Wilson, pois havia a orientação de realizar reformas, sem conhecimento, tampouco aprovação, do Conselho, para a instalação do Procom.

Figura 24. Foto de parte do forro removido parcialmente, tirada no dia 10 de março de 2017. Fonte: acervo próprio.

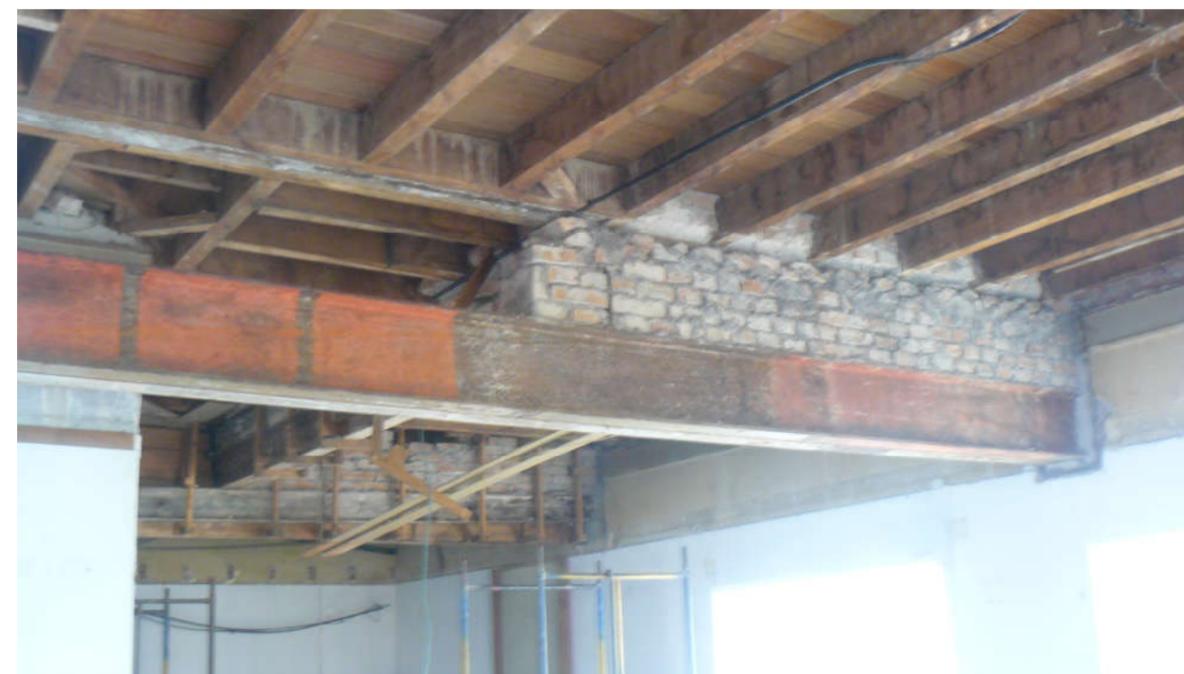
Figura 25. Foto de parte do forro removido, tirada no dia 10 de março de 2017. Fonte: acervo próprio.
