SECRETARIA MUNICIPAL DE EDUCAÇÃO, CULTURA, ESPORTE E LAZER
Departamento de Manutenção de Próprios da Educação - DMPE

COLÉGIO CAPISTRANO DE ABREU
INVENTÁRIO

FEVEREIRO/2018

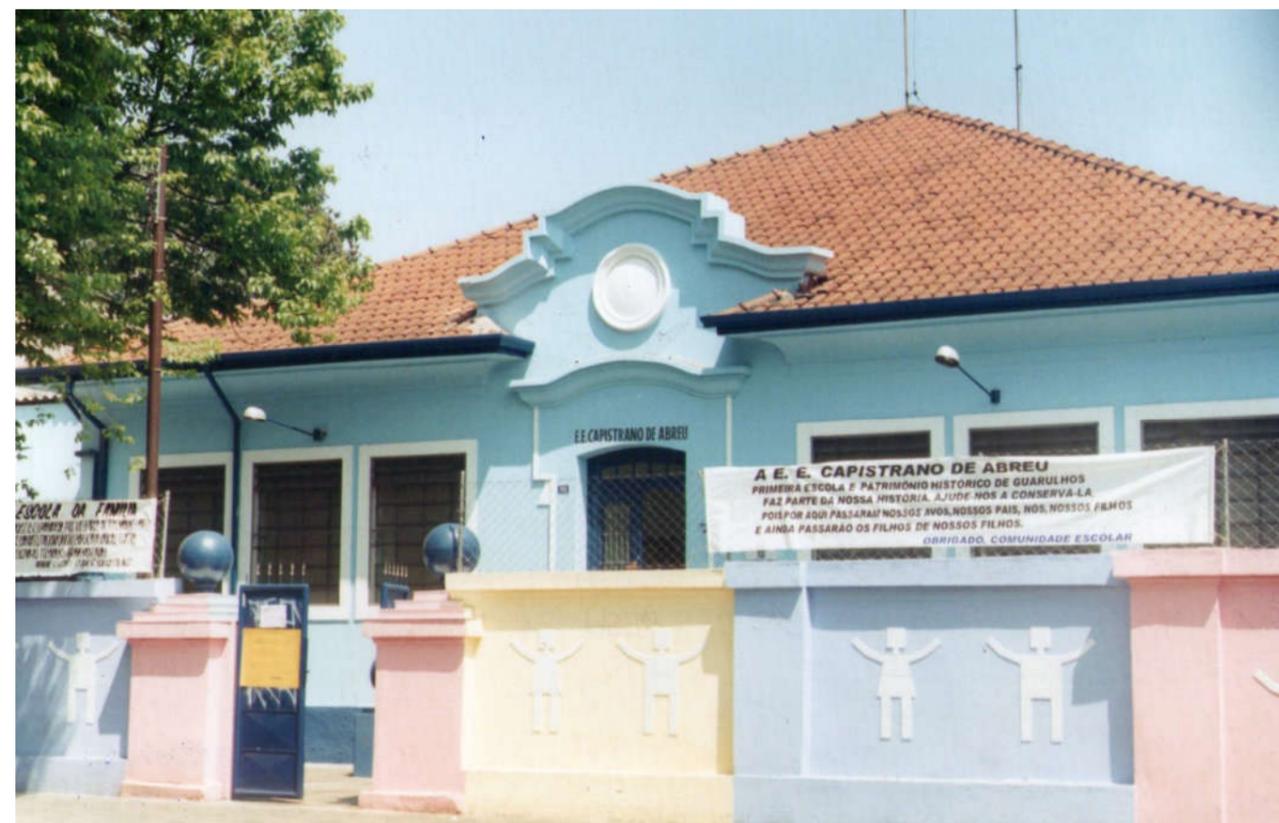
Figura 05. Fachada principal. Fonte: acervo próprio.

Ao longo dos anos o muro sofre alterações em sua geometria. As cornijas que coroavam as pilastras foram demolidas, os balaústres de madeira retirados e completados os vazios com alvenaria aumentando, inclusive a altura do muro. Por fim, o portão de madeira foi substituído por outro de metal, como pode ser observado na figura 05, capítulo 03.

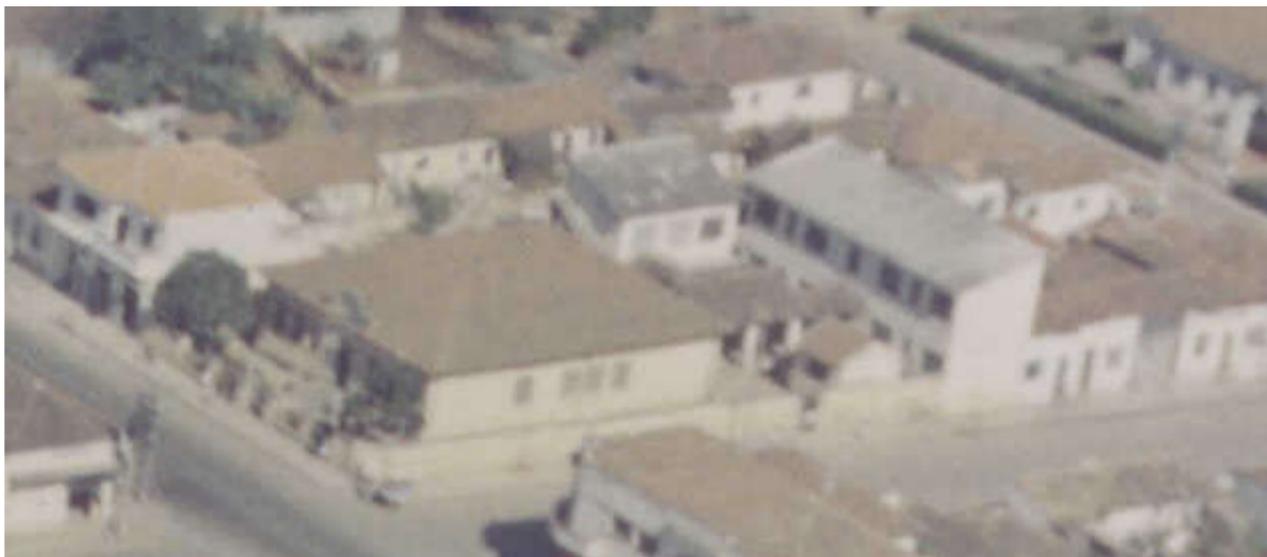
Figura 06. Recorte da foto panorâmica de 1958, evidenciando as edificações anexas ao corpo original. Fonte: Arquivo Histórico de Guarulhos.

O Colégio Capistrano de Abreu possuía, originalmente, uma área construída de 366,7 m². Na década de 1950, em decorrência do aumento de demanda por vagas, foi construído uma edificação anexa, em forma de “L”, com pavimento térreo e superior, incrementando a área útil em mais 335,7 m², e, na ocasião, foi construída, também, uma cobertura de madeira, com duas águas e telhas cerâmicas, figura 06.

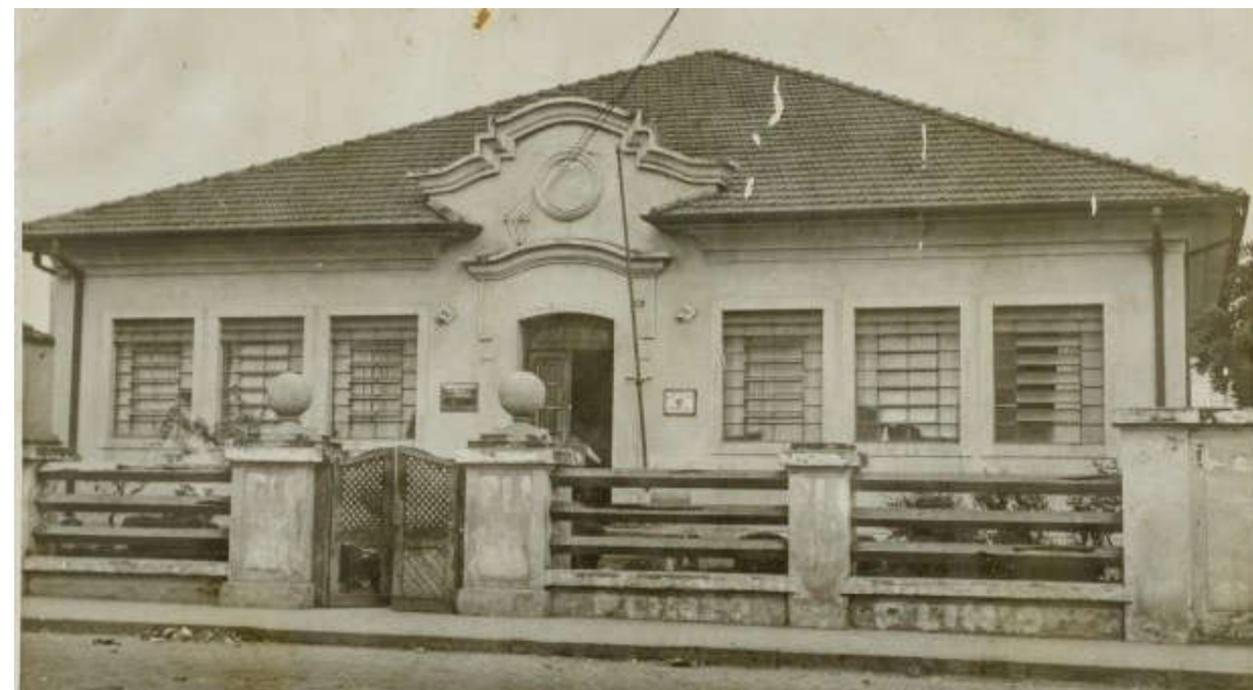
Figura 07. Foto da fachada original. Fonte: Arquivo Histórico de Guarulhos (S/D).

As intervenções descritas anteriormente tiveram um caráter de adições. Posteriormente, o muro nos limites do lote sofreram alterações em sua geometria. Originalmente era composto por uma sequência de pilastras coroadas por cornijas de três níveis e dimensões. Ligando as pilastras havia uma mureta de cerca de trinta centímetros de altura e, acima, uma sequência

de três balaústres de madeira dispostos horizontalmente, figura 7. O portão era de madeira, de duas folhas e arco rebatido, composto por duas folhas cegas embaixo e duas do tipo muxarabis.

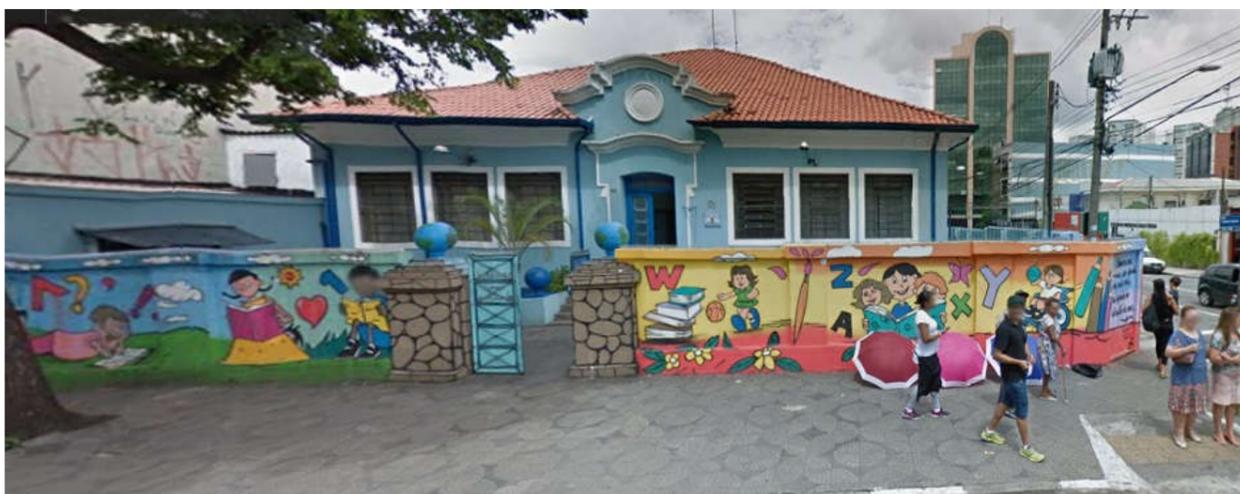
Figura 08. Fachada atual com desenhos infantilizados. Fonte: Acervo Histórico.

Atualmente, possui, no muro, pintura de múltiplas cores, com desenhos infantilizados, figura 08 numa afronta gritante aos seus aspectos estéticos e históricos. Nas fachadas do edifício foi aplicado grafiato na cor azul. A atual gestão, ainda, implantou uma placa de policarbonato azul com o nome da escola emoldurando a porta principal, figura 09.

Deve-se cessar a pintura arbitrária, realizar prospecção pictórica e recompor a cor original.
