**SECRETARIA MUNICIPAL DE EDUCAÇÃO, CULTURA, ESPORTE E LAZER**  
**Departamento de Manutenção de Próprios da Educação - DMPE**

**COMPLEXO PADRE BENTO**

**MARÇO E OUTUBRO/2018; JANEIRO/2019**

#### Apresentação

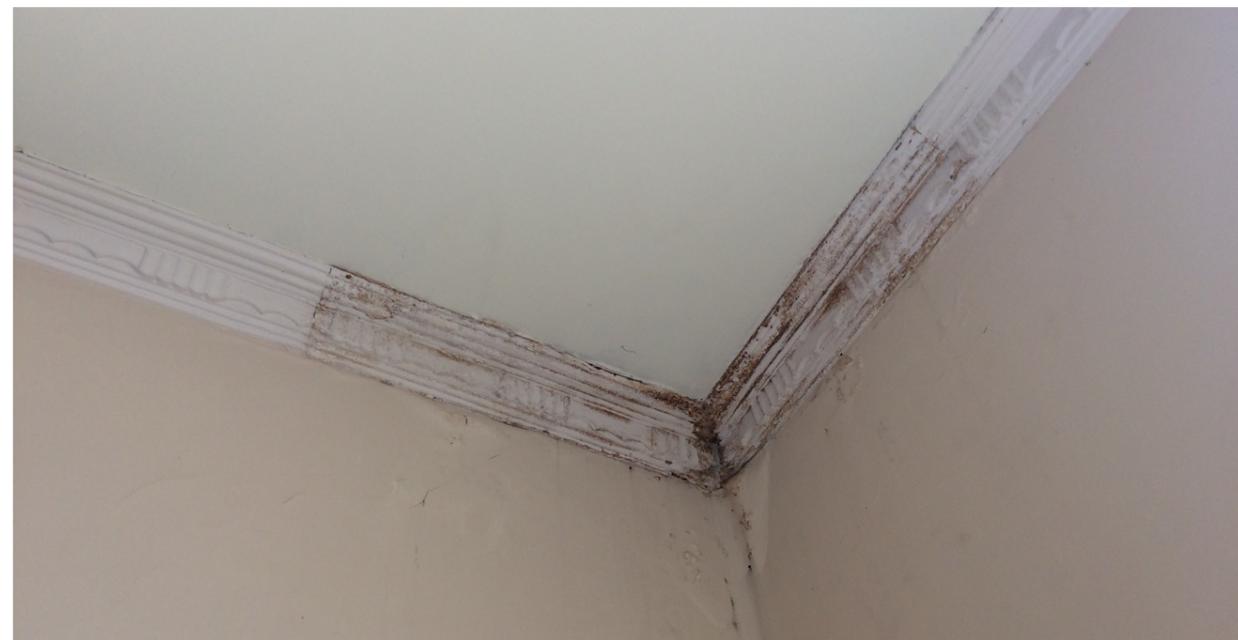
A plateia e o salão apresentam inúmeros vazamentos, evidenciados por gotejamentos em dias chuvosos e na presença de manchas nos forros, conforme figuras 25 e 26.

Figura 25. Umidade no forro do salão.

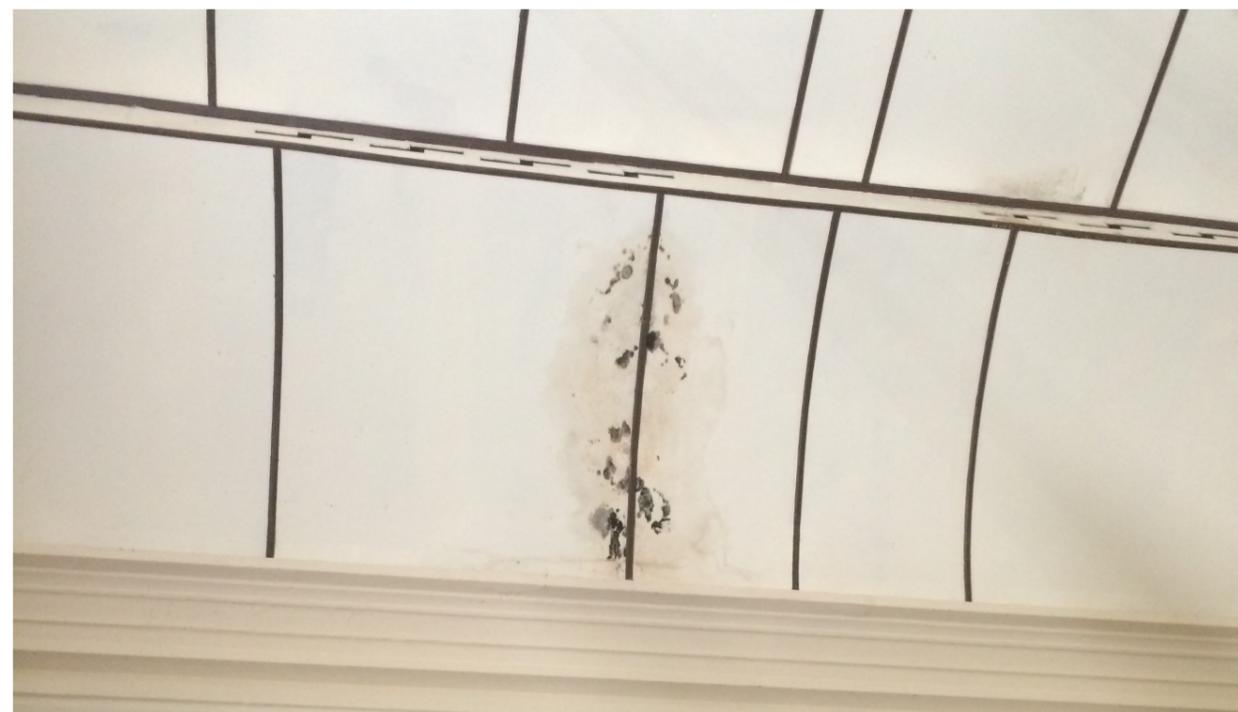
Figura 26. Umidade no forro da plateia. Gotejamento em cima do palco.

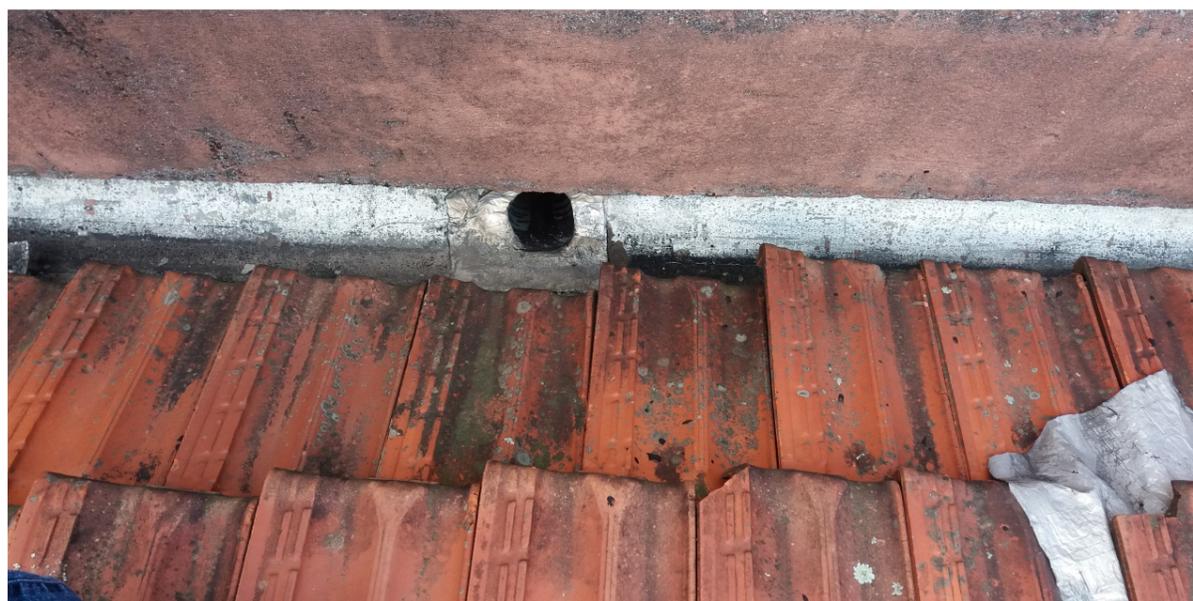
Figura 27. Calha praticamente no mesmo nível das telhas.

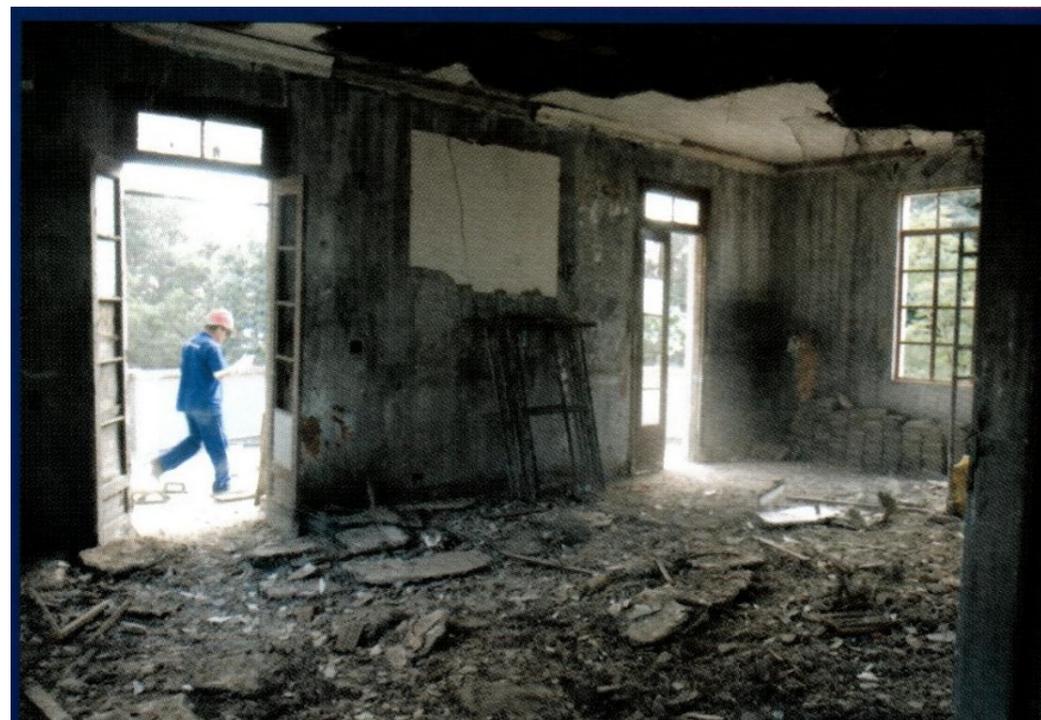
Durante a restauração de 2007, foi detectado que um dos principais impactos, decorrente de anos de abandono, se referia ao revestimento das paredes externas em processo de descolamento da alvenaria, figura 33, o que demandou seu refazimento. Antes, entretanto, foram realizadas prospecções pictóricas nas fachadas, evidenciando várias camadas de diferentes cores ao longo de 70 anos, revelando a cor original, da qual foi utilizada na nova pintura há onze anos, figuras 28, 29 e 30. Na ocasião, praticamente todo o forro se encontrava demolido ou em estado de degradação muito avançado, o que demandou seu refazimento, figura 35, a partir de elementos-testemunhos e fotos antigas, figura 34.

Figura 33. Salão nobre antes da restauração de 2007. Fonte: Danielle Sandrini, 2007.

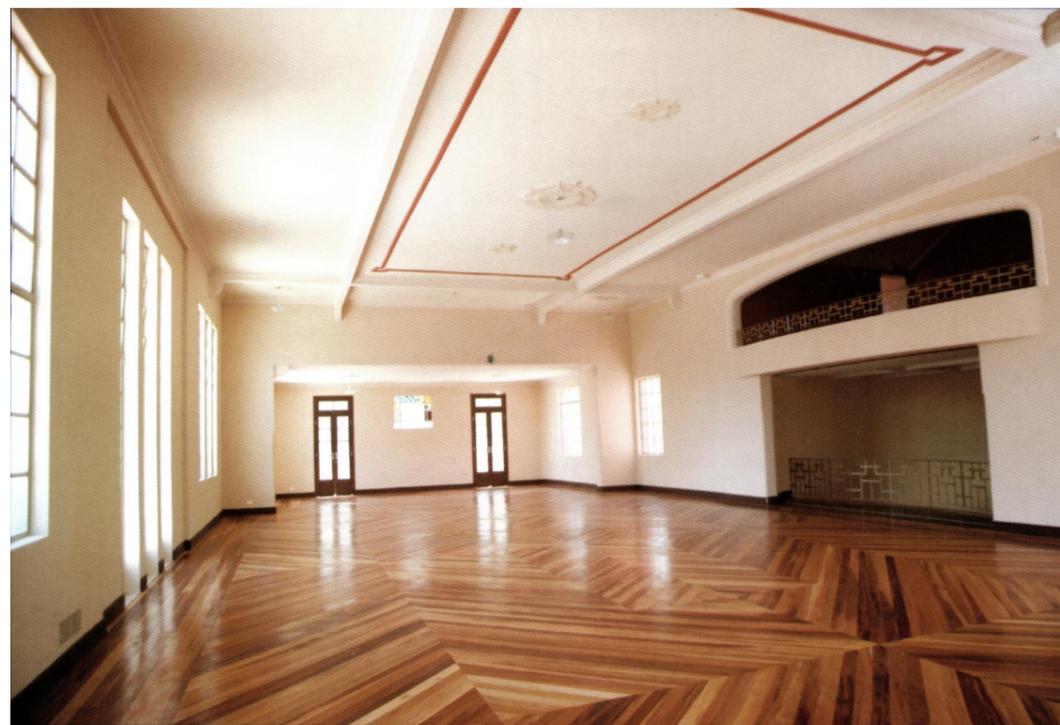
Em decorrência da persistência dos vazamentos, partes do tabuado, implantado em 2007, foram deterioradas de maneira irreversível. A substituição parcial seria difícil, pois não seria possível implantar partes do tabuado com a mesma textura e cor, pois o antigo já tinha sinais naturais de desgaste. Nesse sentido, e na frequente umidade, foi removido todo o tabuado.

Figura 35. Tabuado peroba-rosa implantado em 2007. Fonte: Manoel Marques, 2007.

Na perspectiva de resolução definitiva dos vazamentos do telhado, será possível a inserção de novo tabuado, peroba-rosa, com a mesma configuração da que foi instalada em 2007.

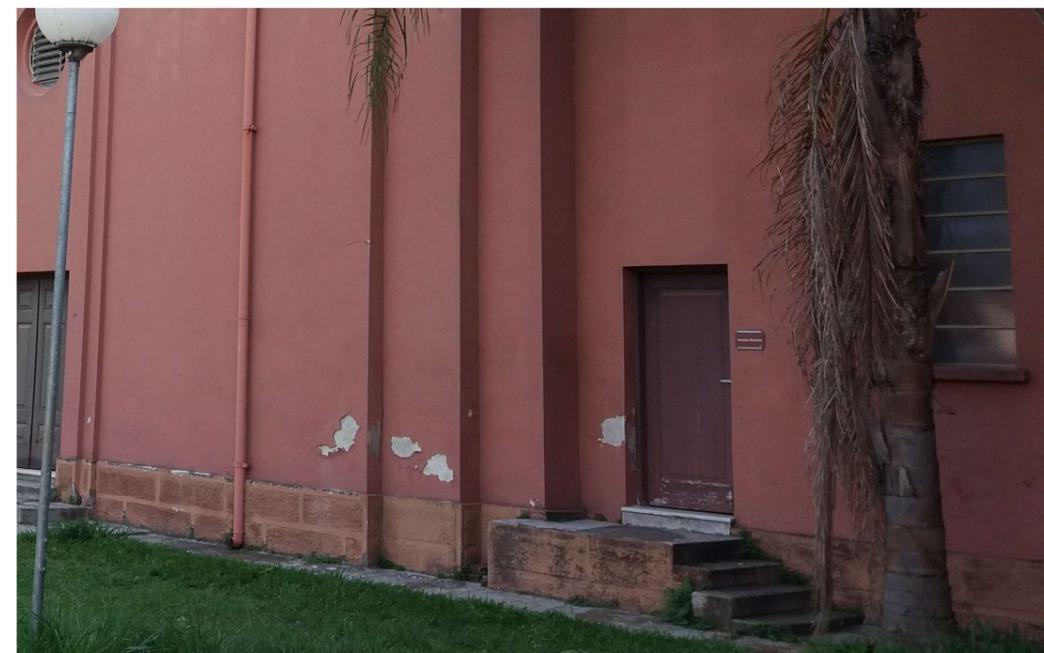
Figura 36. Desgastes e manchas na porção inferior da fachada leste decorrentes da umidade ascendente. Fonte: acervo próprio, 2018.

Deverão ser tratadas as superfícies das paredes, internas e externas, de acordo com os procedimentos descritos a seguir, e repintadas da mesma cor atual, corrigindo as imperfeições, desgastes, lacunas, trincas e fissuras que por ventura houver.

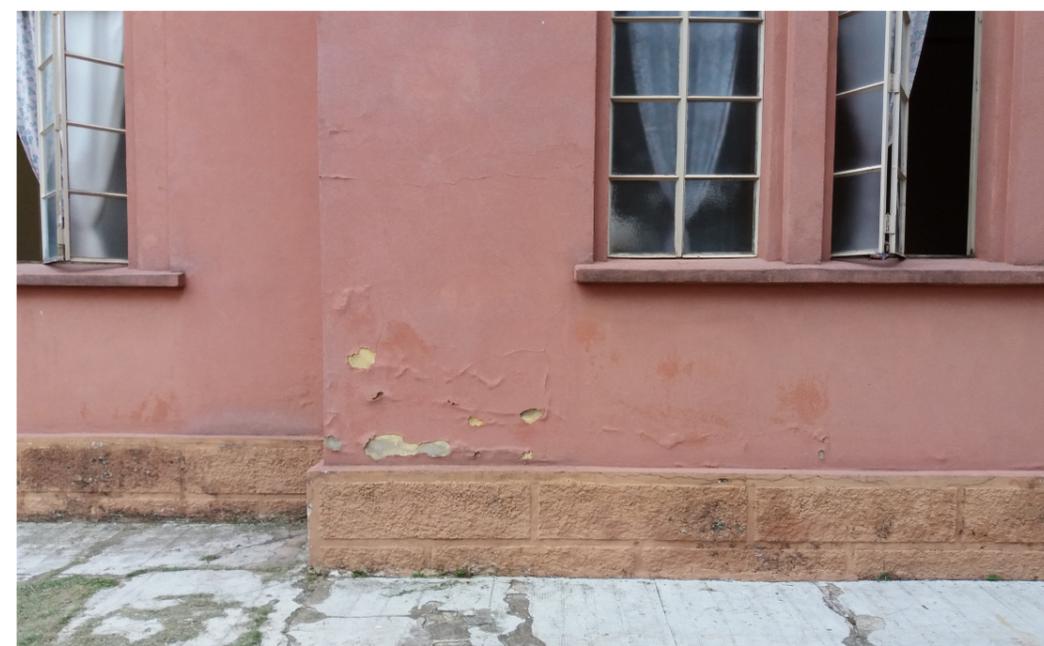
Figura 37. Desgastes e manchas na porção inferior da fachada norte decorrentes da umidade ascendente. Fonte: acervo próprio, 2018.
