**SECRETARIA MUNICIPAL DE EDUCAÇÃO, CULTURA, ESPORTE E LAZER**  
**Departamento de Manutenção de Próprios da Educação - DMPE**

**COMPLEXO PADRE BENTO**

**MARÇO E OUTUBRO/2018; JANEIRO/2019**

#### Apresentação

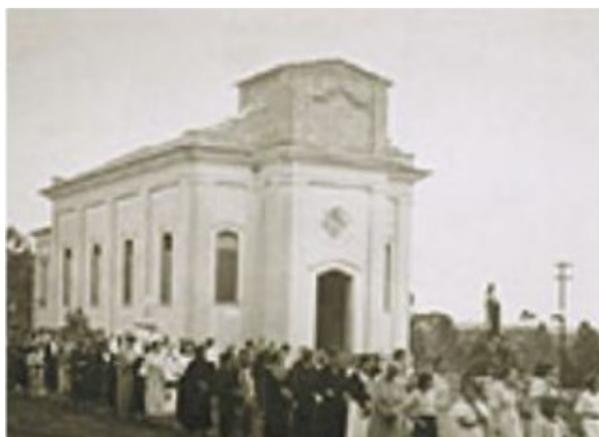
Figura 06. Consagração da então capela Sagrado Coração de Jesus, em 1936, com o campanário ainda inacabado.

Outro detalhe importante, também, é a cartela no centro a fachada principal, acima da portada, com uma figura feminina, figura 12. A figura 06 evidencia o arco rebatido da cartela, hoje inexistente, mas não é possível identificar, em razão da baixa resolução da foto, se a figura feminina foi construída.

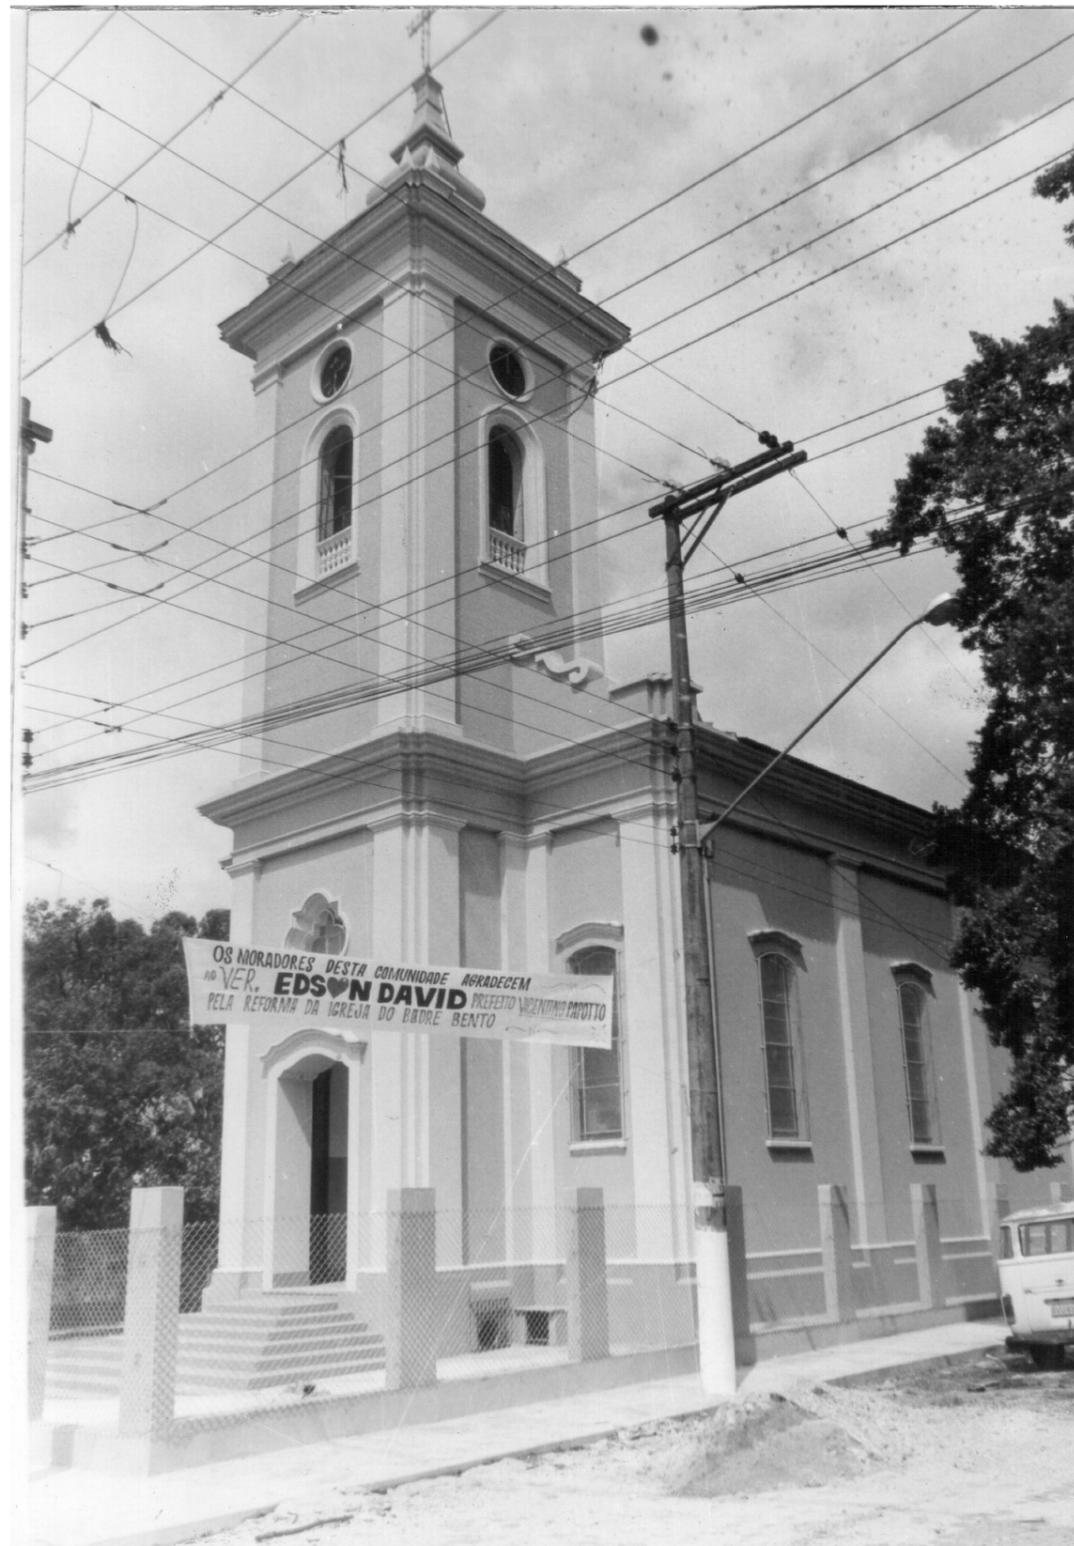
Há registros de que no ano de 1995 foram realizadas “reformas” na Igreja, figura 16. Nota-se que foi pintada numa tonalidade de cinza e as colunas, cunhais cimalha e cornijas, em branco. Não há registros, além da pintura, se outras intervenções foram realizadas na ocasião.

Figura 16. Foto de 1995, a Igreja recém-pintada, com a faixa informando a reforma. Fonte: Arquivo Histórico de Guarulhos, 1995.

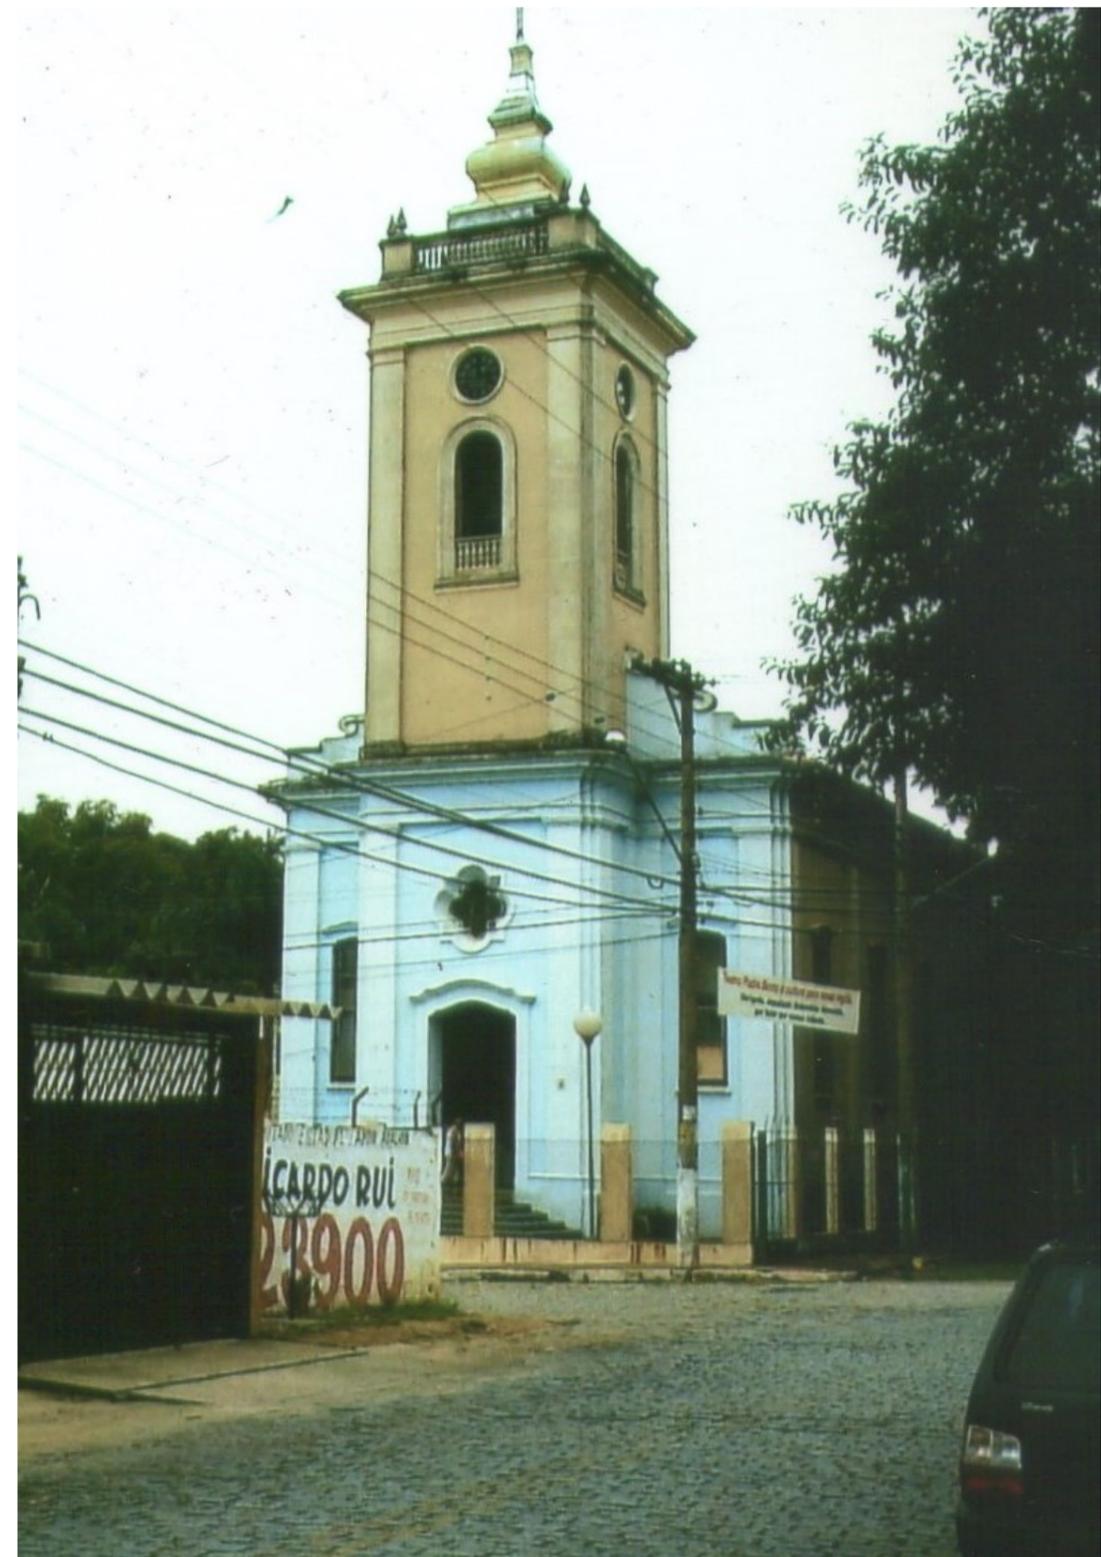
Em relação à cor das fachadas, a figura 06 evidencia que originalmente foi utilizada uma tonalidade clara, possivelmente branca. A figura 17 evidencia a total falta de critério em relação à pintura.

Figura 17. Foto da década de 1990, antes da intervenção de 1995. Fonte: Arquivo Histórico de Guarulhos, s/d.

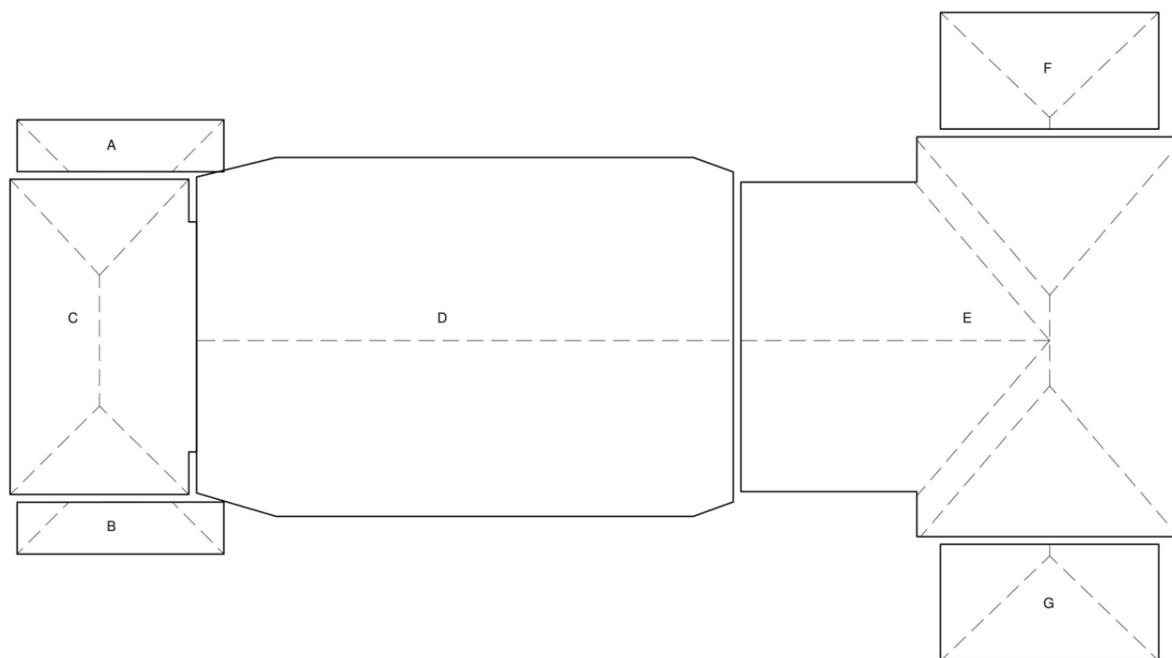
Figura 24. Compartimentação dos telhados. Sem escala. Fonte: acervo próprio, 2018.

A cobertura do Teatro Padre Bento é composta por sete compartimentos, figura 24. O compartimento A e B, idênticos, são compostos por três águas, o C por quatro, o D por duas, com a presença de um lanternim, o E por seis águas e o F e G, idênticos, com três águas cada. A declividade dos telhados ultrapassa 50%, gerando grande velocidade e energia hidráulica quando as águas chegam aos coletores em elevados volumes, especialmente nos compartimentos C, D e E, (88,54, 290 e 244,79 m<sup>2</sup> de área, respectivamente).

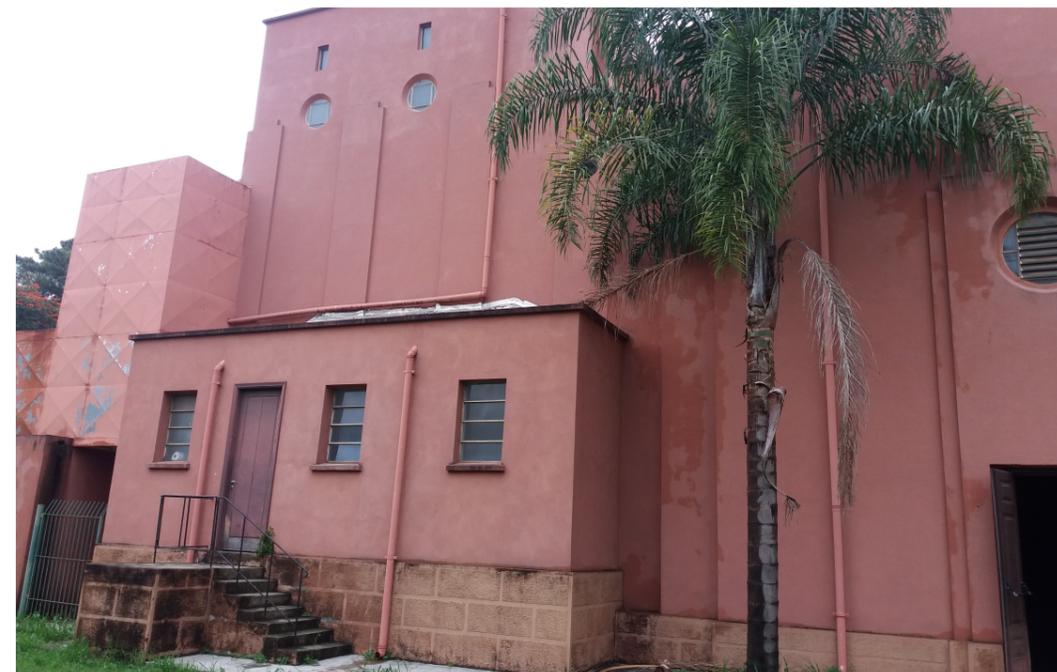
Assim, hoje, a profundidade da calha não é superior a 5 cm, figura 27, absolutamente insuficiente para o escoamento das águas, sem a possibilidade de aprofundamento em função do nível da linha (viga de madeira horizontal, base da tesoura). A solução adotada há onze anos foi o aumento de saídas, mediante a instalação de tubos de PVC de 100 mm, dispostos nas fachadas, figuras 28, 29 e 30. Essa solução, entretanto, além de causar impacto negativo nos atributos estéticos e históricos da edificação<sup>3</sup>, demonstrou-se insuficiente, pois chuvas torrenciais fazem com que as águas ultrapassem rapidamente o nível da calha, escoando para dentro do forro, provocando diversos pontos de gotejamento, como citado anteriormente.

Figura 28. Parte da fachada leste, setor do palco e camarins, evidenciando os tubos externos de 100 mm. Fonte: acervo próprio, 2018.

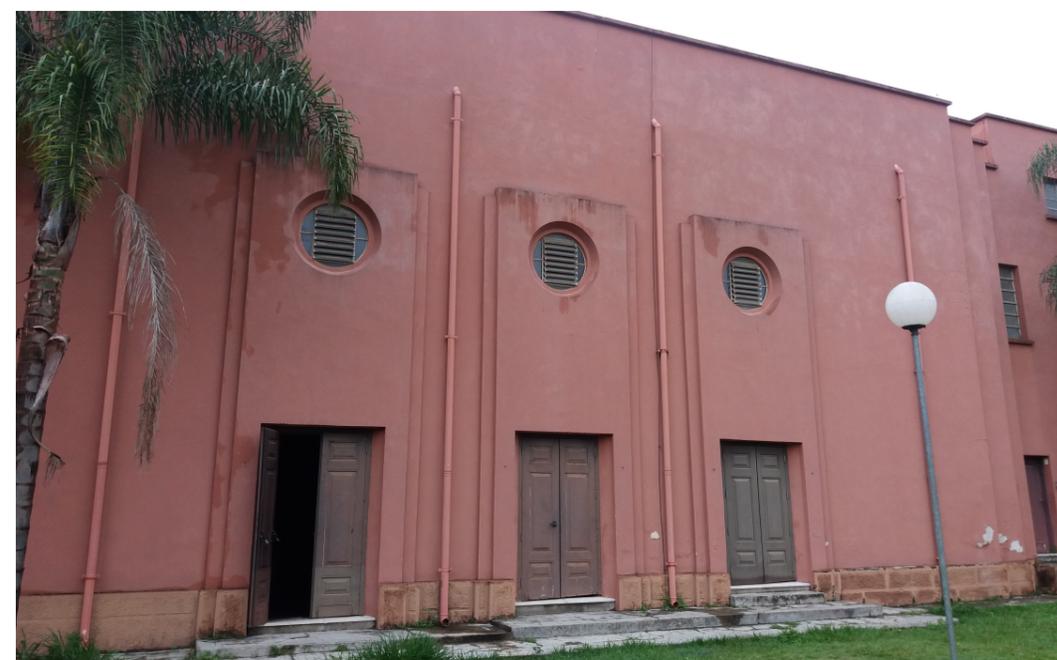
Figura 29. Parte da fachada leste, setor da plateia, evidenciando os tubos externos de 100 mm. Fonte: acervo próprio.

<sup>3</sup> A solução dos condutores externos na fachada foi duramente criticada pela arquiteta Helena Saia, conforme correspondências estabelecidas entre ela e técnicos responsáveis pela fiscalização da obra.

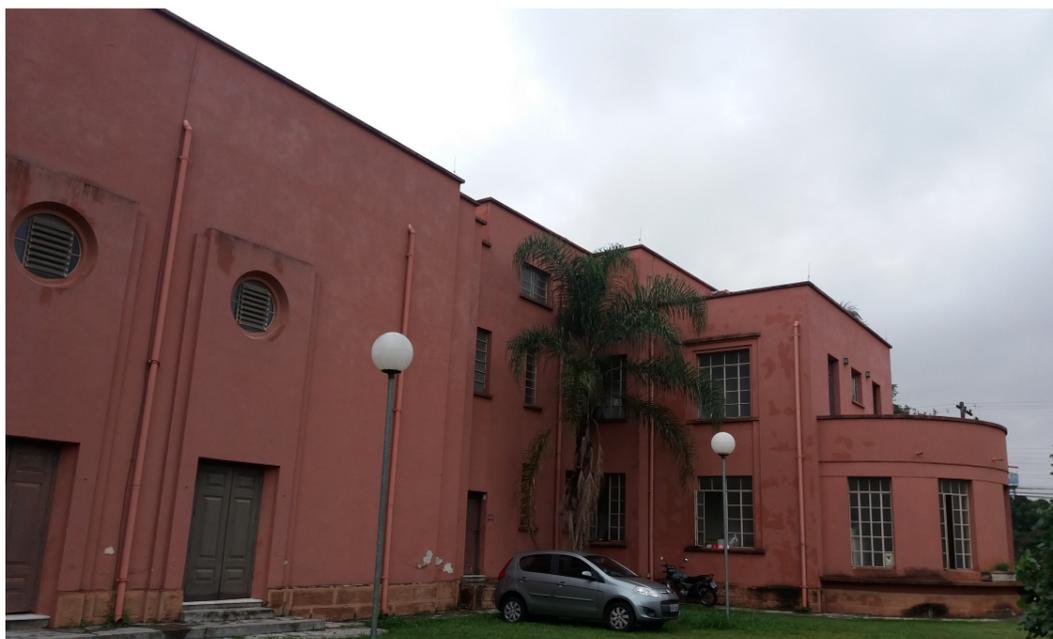
Figura 30. Parte da fachada leste evidenciando os tubos externos de 100 mm. Fonte: acervo próprio.

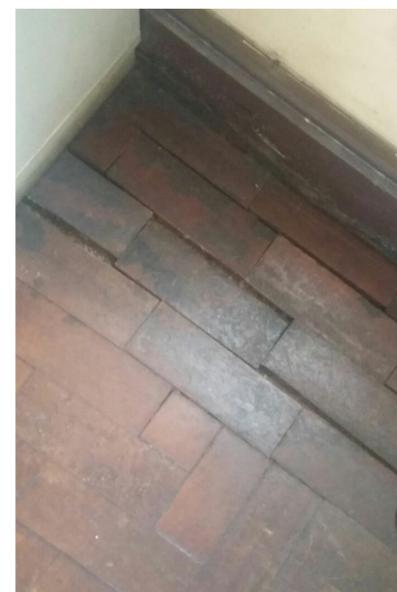
Os ambientes compostos por tacos de madeira apresentam lacunas, peças soltas e apodrecimento decorrente da umidade ascendente acumulada ao longo dos anos, figuras 31 e 32. Medidas paliativas não têm sido suficientes para a resolução do problema.

Figura 31. Tacos soltos. Fonte: acervo próprio, 2018.

a) Nos trabalhos de reaproveitamento dos tacos originais, deverão ser considerados os serviços preliminares de limpeza, emassamento com massa sintética de orifícios, fissuras e trincas e lixamento manual.

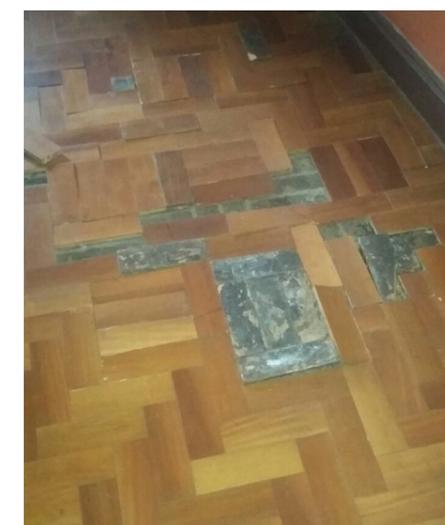
Figura 32. Lacunas no piso composto de tacos de madeira. Fonte: acervo próprio, 2018.

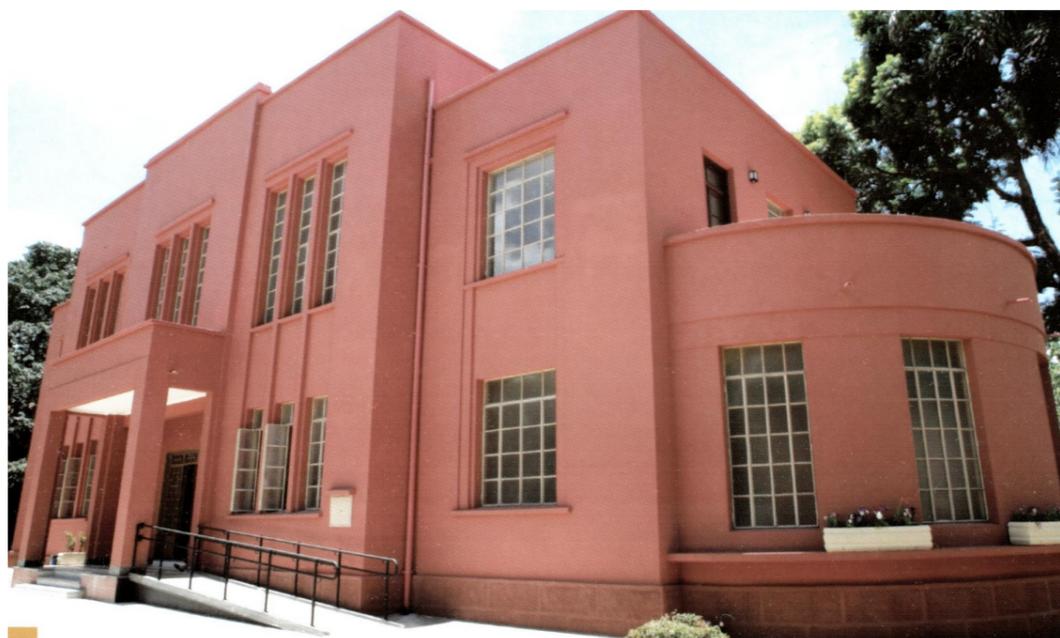
Em 2007, foi construída uma rampa em alvenaria, figura 38, ainda existente, vencendo o desnível existente entre o logradouro e nível do porte cochère, composto por três degraus. Essa intervenção se mostrou inócua, pois há um degrau entre o porte cochère e o saguão, figura 39, limitando o acesso de portadores de mobilidade reduzida. Em suma, não foi possível sequer acessar o pavimento térreo.

Figura 38. Fachada principal, norte, com a rampa em alvenaria, em 2007. Fonte: Manoel Marques, 2007.

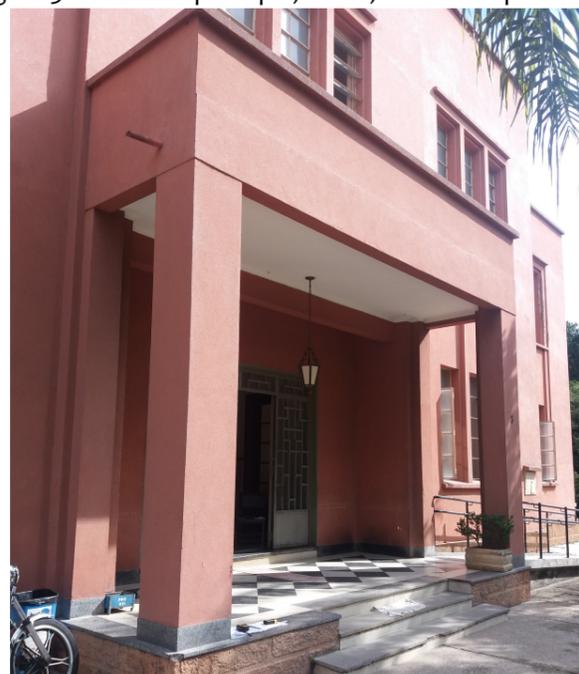
Figura 39. Diferença de nível entre o alpendre e o saguão. Fonte: acervo próprio.

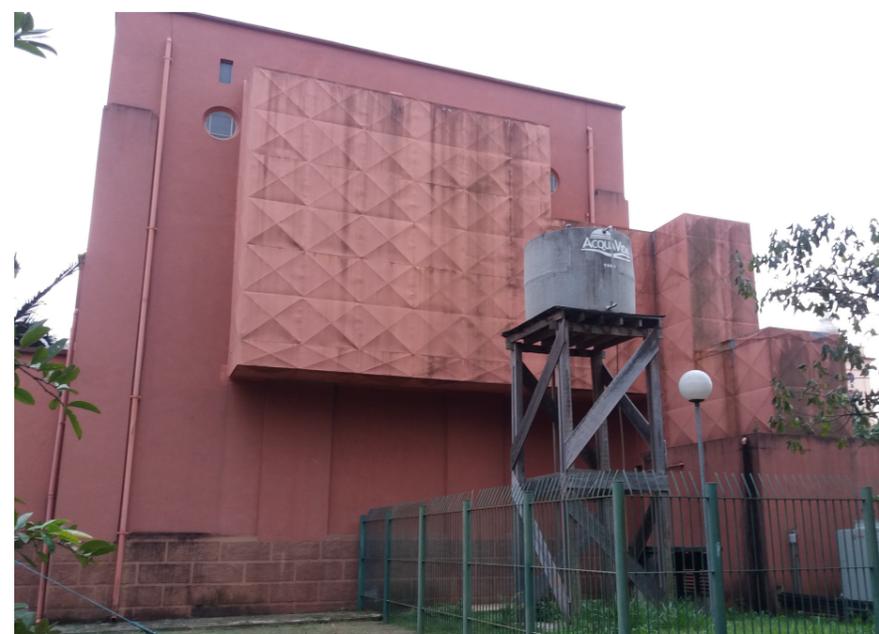
Nas obras de restauração, em 2007, foi identificado que os reservatórios que atendiam o Teatro estavam localizados no forro, em cima do madeiramento do telhado, possuindo volume insuficiente para seu atendimento. Aumentar o volume, mantendo-se no forro seria inviável. Optou-se, portanto, por um reservatório externo, de 5000 litros, cuja estrutura foi construída de madeira, figura 40. A atual estrutura tornou-se precária e inadequada atualmente.

Figura 40. Estrutura de madeira existente para o reservatório.

Construção, no mesmo local, de sistema de concreto armado para suporte do reservatório, conforme projeto básico apresentado a seguir.
